Effizient und voller Energie in die Zukunft mit unserem neuen Bürogebäude

Ein Ereignis mit Seltenheitswert: Murgang am Georgsberg an der Oberhausleiten Passau

Tiefgarageninstandsetzung – Kostensicherheit durch detaillierte Zustandserfassung

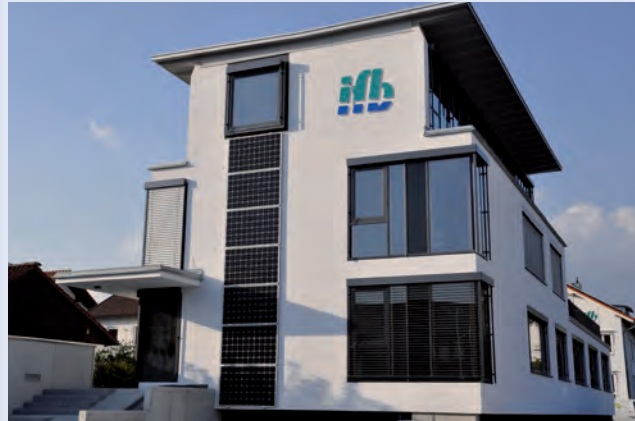
Außenansicht des neuen Bürogebäudes

Das neue Bürogebäude in der Max-Peinkofer-Straße 15 wurde nach den Anforderungen des KfW 55-Effizienzstandards gebaut und hält damit einen vorbildlichen und zukunftsorientierten Energiestandard ein. Mit dem Einbau einer Erdwärmepumpe/Sole-Wasserkreislauf und durch eine PV-Anlage mit einer Leistung von ≤ 20 kW hat das Gebäude einen Jahres-Primärenergiebedarf von 56,2 kWh/m²a. Der von der EnEV max. zulässige Jahres-Primärenergiebedarf liegt bei 151,4 kWh/m²a. Das Gebäude ist energetisch perfekt auf die Zukunft ausgerichtet, da zum einen nicht nur Energie eingespart wird, sondern auch auf fossile Energieträger komplett verzichtet wird.

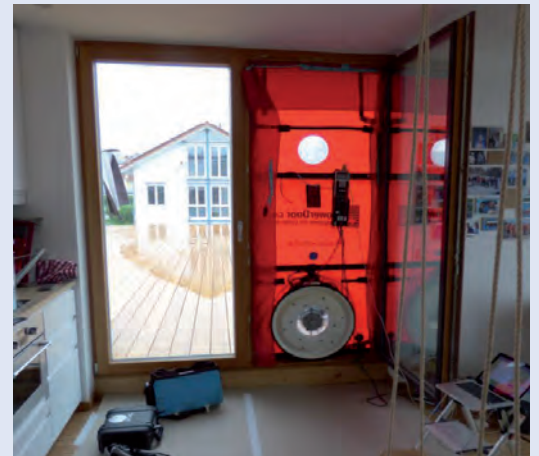
Eingebautes Blower-Door-Gerät in der Dachterrassentür

Allgemeine Erklärung: Der Blower-Door-Test ist ein Verfahren zur Messung der Luftdichtheit eines Gebäudes. Die EnEV schreibt vor: „Zu errichtende Gebäude sind so auszuführen, dass die wärmeübertragende Umfassungsfläche einschließlich der Fugen dauerhaft luftundurchlässig (...) abgedichtet ist.“

Die Luftdichtheit eines Gebäudes ist wichtig, um energetische Verluste sowie das Potenzial von Feuchteschäden durch Leckagen zu verringern.

Mithilfe des Blower-Door-Gerätes wird ein Unterdruck von 50 Pa im Gebäude erzeugt. Der Unterdruck hat zur Folge, dass Luft über Undichtigkeiten (so genannte Leckagen) nachströmt. Die Leckagensuche erfolgt an Fugen, Installationen und sämtlichen Durchdringungen am Gebäude. Der entscheidende Wert bei der Luftdichtheitsmessung ist der n50-Wert, die so genannte Luftwechselrate bei 50 Pa. Die Luftwechselrate gibt an, wie oft das Innenvolumen des Gebäudes über die Undichtigkeiten ausgetauscht wird. Die Messung der Luftdichtheit ergab eine Luftwechselrate (n50) von 0,51 1/h. Hierbei handelt es sich um einen Wert, welcher die Grenzen der EnEV hervorragend einhält und sogar die

strengen Richtlinien für die Luftdichtheit von Passivhäusern (n50 < 0,6 1/h) unterbietet.

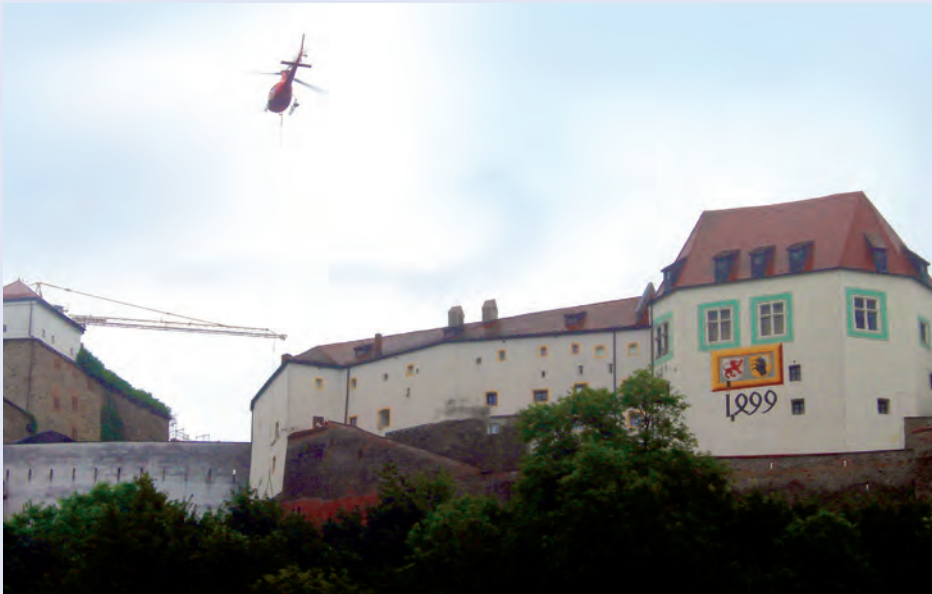
Ein Hubschrauber liefert Material und Gerätschaften an die Baustelle, Quelle: Stadt Passau

Da der Anrissbereich der Mure außerhalb der Reichweite eines Autokrans lag und die Zugänglichkeit des Geländes aufgrund der oberhalb gelegenen Burganlage stark eingeschränkt war, wurden Gerätschaften und Baumaterial mittels Hubschrauber in den Hang eingeflogen. Durch den Einsatz des Hubschraubers und der damit erheblich beschleunigten Andienung konnte die halbseitige Sperrung der Bundesstraße auf den kürzestmöglichen Zeitraum begrenzt werden, sodass der Verkehr bereits nach Abschluss der Beräumung wieder ungehindert fließen konnte, während die Sicherungsarbeiten im Anrissbereich noch im Gange waren.

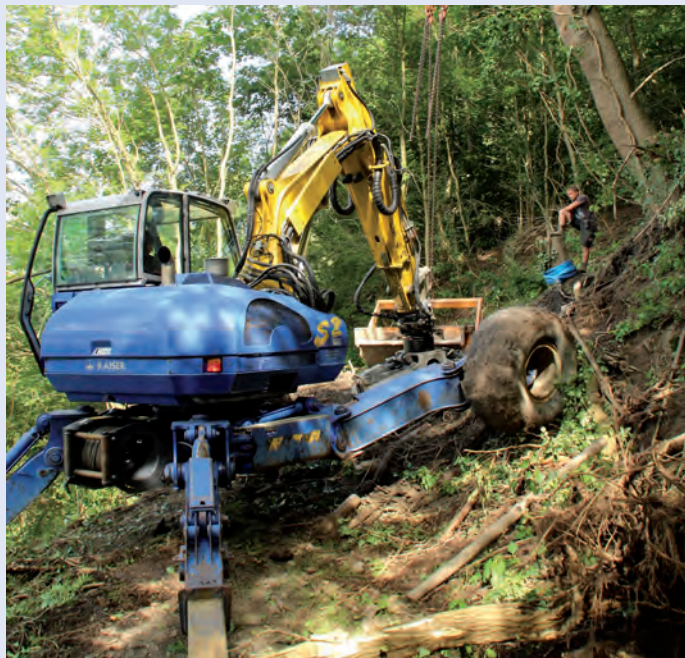
Ein Schreibagger trägt den Murkegel ab

Da es sich beim abgerutschten Material um eine Mischung aus Erde, Geröll und teilweise auch Baumstämmen handelte, musste für deren Beseitigung eine Spezialfirma beauftragt werden. Diese trug das Material mithilfe eines Schreibbaggers ab, der an einem 60 m hohen Autokran in den Steilhang gehoben wurde und sich dann, gesichert durch Stahlseile, die Murbahn hinaufarbeitete. Erde und Geröll wurden Schaufel für Schaufel in einen Container geladen, der vom Autokran auf die Fahrbahn der Angerstraße verbracht und dessen Inhalt mit Lastwagen abtransportiert wurde.

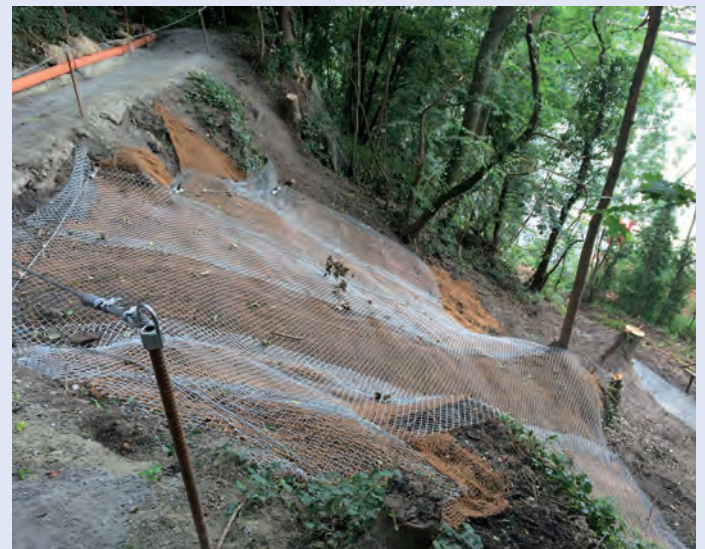
Teilbereiche der Murbahn wurden mit Stahldrahtnetzen gegen Erosion gesichert

Nach Abschluss der Beräumung mussten die von der Mure aufgerissene Schneise gegen Erosion sowie der Anrissbereich unterhalb der Burgmauer der Veste Oberhaus gegen weiteres Abrutschen gesichert werden. Hierfür übernahm die IFB Eigenschenk GmbH die Planung sowie die Bauleitung und legte für Teilbereiche der Murbahn eine Abdeckung durch Stahldrahtgitter mit untergelegten Kokosmatten als Erosionsschutz bzw. im oberen Hangbereich eine Bodenvernagelung

mit einem vorgespannten Hangstabilisierungssystem aus hochfestem Stahldraht fest. Für Letzteres wurde mittels einer tragbaren Bohrlafette ein Raster aus bis zu 7 m langen Selbstbohrankern in den Hang gebohrt, an das ein hochfestes Sicherungsnetz angebracht wurde.

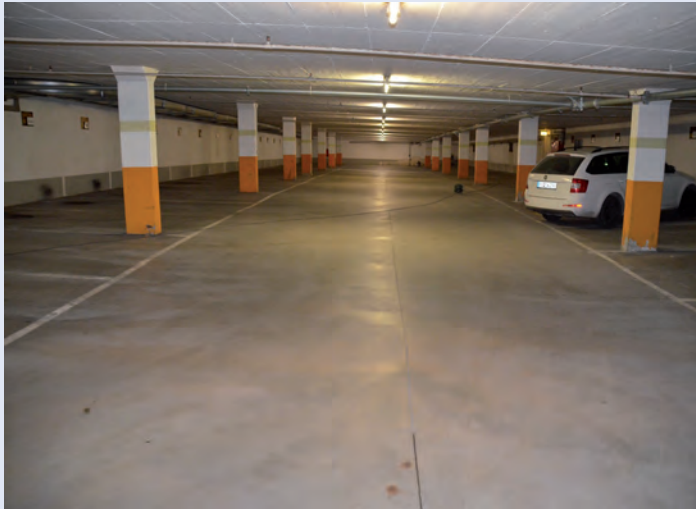
Bild 1: Übersichtsfoto Tiefgarage, Teilbereich

Die Reha-Zentren Passauer Wolf GmbH betreibt am Standort Bad Griesbach eine umfangreiche Infrastruktur mit zahlreichen Gebäudetrakten zur Bereitstellung medizinischer und therapeutischer Leistungen. Parkmöglichkeiten für Patienten und Hausgäste werden über einen unterirdischen Tiefgaragenkomplex zur Verfügung gestellt (Bild 1). Da sich einzelne Bereiche der Tiefgarage in einem augenscheinlich instandsetzungsbedürftigem Zustand befinden, sollte der vorliegende IST-Zustand durch die IFB Eigenschenk GmbH im Rahmen einer umfassenden Bauwerksanalyse ermittelt und als Basis für die Erstellung eines Instandsetzungskonzeptes samt Grobkostenschätzung genutzt werden.

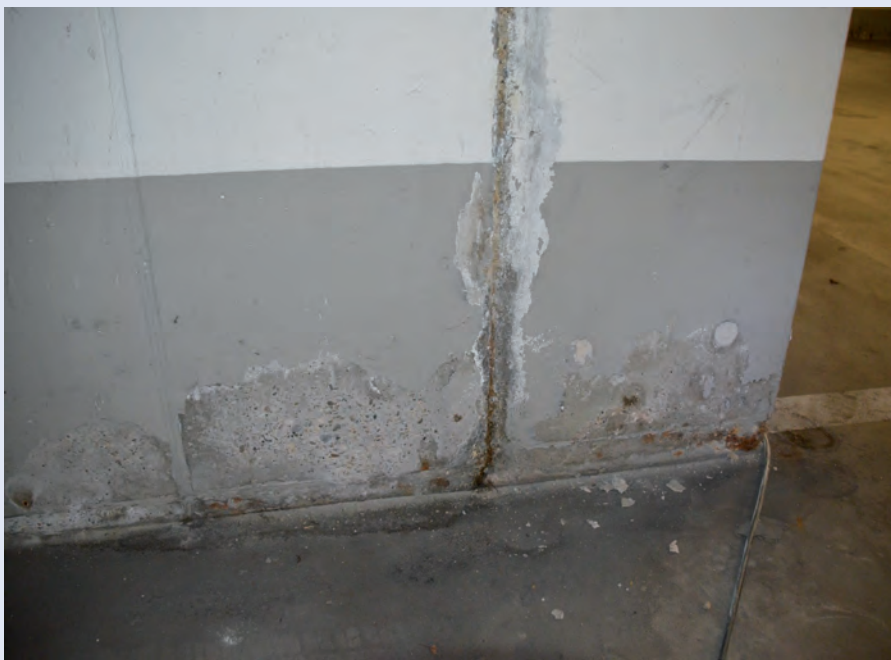
Bild 2: Ausblühungen und Korrosion im aufgehenden Wandbereich

Generell handelt es sich bei Tiefgaragen um hoch belastete Bauwerke, die durch Fahrzeugverkehr stark beansprucht werden. Für Stahlbetonbauteile stellen vor allem durch Tausalzeintrag eingebrachte Chloride ein hohes Gefährdungspotenzial dar, da diese ohne besondere Schutzmaßnahmen bis zur Bewehrung vordringen und Lochfraßkorrosion verursachen können, die schlimmstenfalls bis zum Versagen der Konstruktion führen kann. Bei dem gegenständlichen Tiefgaragenabschnitt in Bad Griesbach mit 2 Ebenen und ca. 200 Stellplätzen zeigten sich bereits bei visueller Begutachtung deutliche Salzausblühungen und Korrosionsstellen in den bodennahen Bereichen (Bild 2).

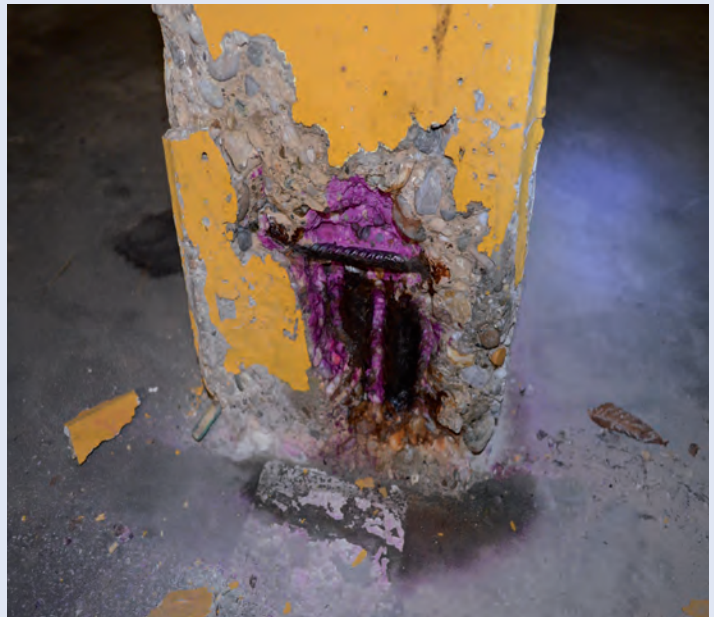
Bild 3: Stemmstelle, exemplarisch

- **Zerstörungsfreie Messung der Bewehrungsüberdeckung** mittels elektromagnetischem Verfahren (stichpunktartig an Stützen, Wänden, Bodenplatte und Decken)
- Anlagen von **Stemmstellen** zur Bestimmung des Korrosionsgrades der Bewehrung und der Karbonatisierungstiefe mittels Phenolphthalein (Bild 3)
- **Potentialfeldmessungen** zur Feststellung aktiver Bewehrungskorrosion (flächig an Bodenplatten und Zwischendecken)

Die Überlagerung der Ergebnisse der Chloridgehaltsbestimmung mit den ermittelten Bewehrungsüberdeckungen und den Stemmstellen zeigte, dass das eingedrungene Chlorid teilweise bereits bis an die Bewehrung vorgedrungen ist und erste Korrosionsprozesse stattfinden. Die Potentialfeldmessungen ergänzten die punktuellen Untersuchungen in der Fläche, wodurch der tatsächliche Schadensumfang weiter im Detail erfasst werden konnte.
